**Hodnocení dřevin na veřejných plochách obce Vřesina**

**Diplomová práce**

Bc. Lenka Skácelová

**Ostrava 2014**

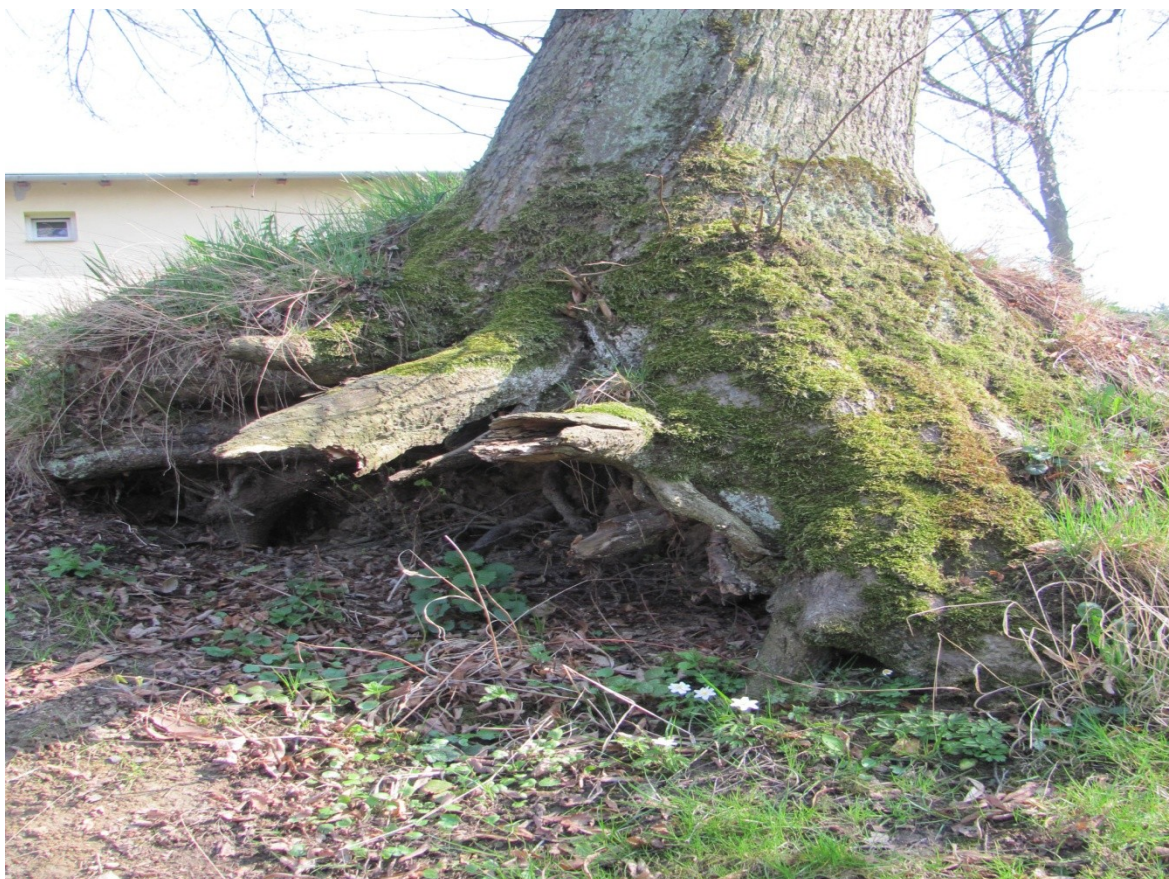
Obr. č. 8: Strom č. 13 – *Tilia cordata*. Zdroj: Bc. Lenka Skácelová. 2014

Číslo 3, 5 a 12 jsou zase *Tilia cordata*, které mají zdravotní stav výborný. Pod č. 13 je opět *Tilia cordata*, která má silně narušený zdravotní stav, má podemletý celý kořenový systém, protože se nachází v blízkosti vodního toku a stromu tak hrozí vyvrácení, viz obr. č. 8. Číslo 14 patří opět *Tilia cordata*, která je ze zdravotního hlediska dobrá, jen má hodně suchých větví v koruně stromu. Strom č. 16 a 18 jsou *Alnus incana*, které jsou v pořádku, jen to, že mají několik kmenů, to je ale pro olše typické, že vyrůstá z jednoho kmene více stromů. Pod č. 17 je vysazený mladý *Picea abies*, spíše jako estetický prvek. Naproti němu přes cestu, je mladá *Salix capraea*, která je taktéž v pořádku a upravená.

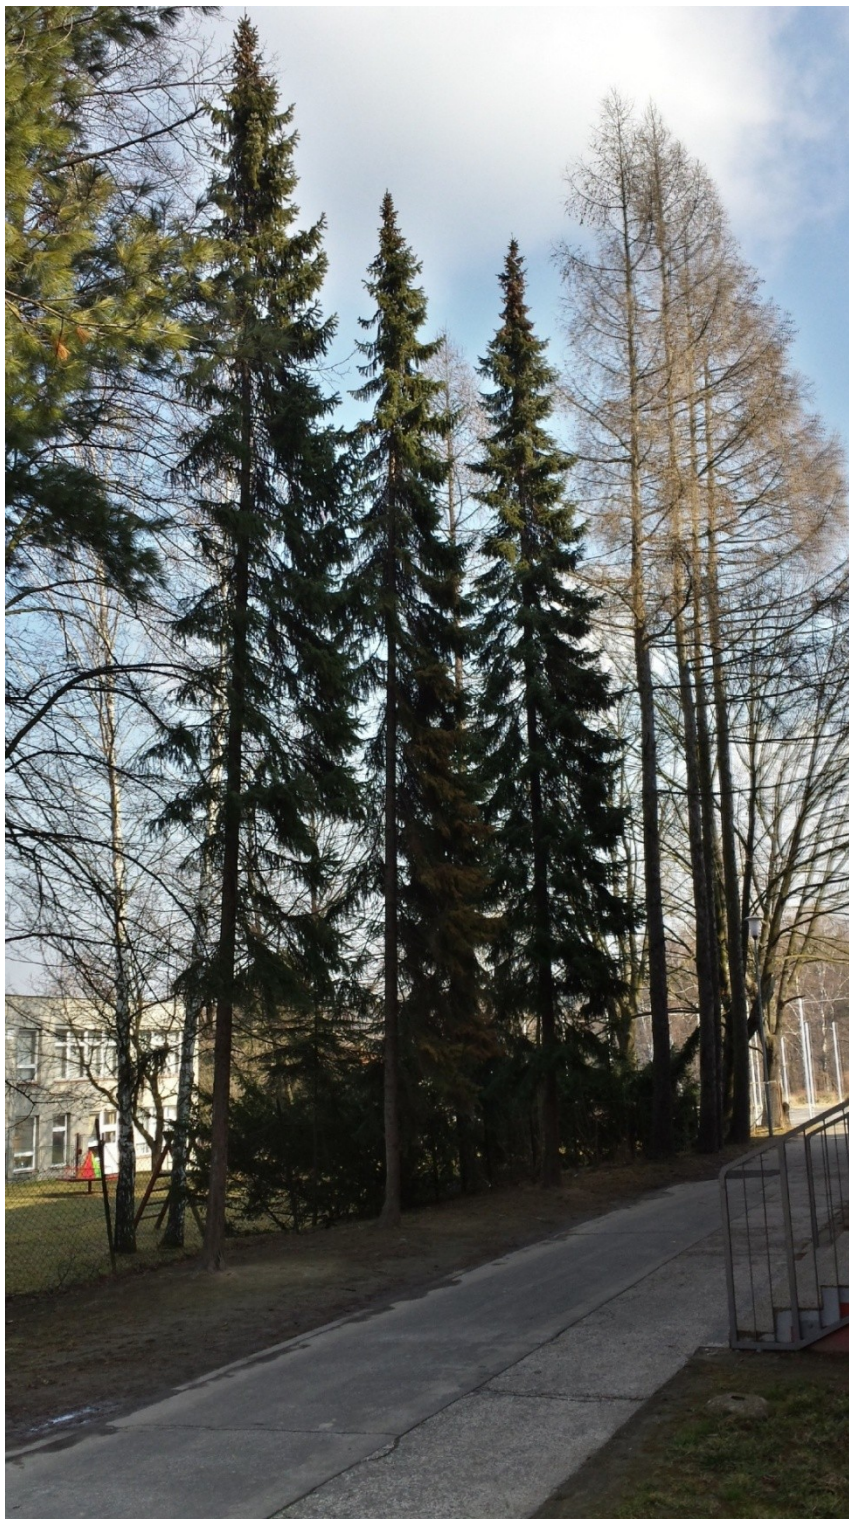
Obr.č.14: Stromy s č. 56 – 62. Zdroj: Bc. Lenka Skácelová, 2014

U rohu budovy školy se nachází *Picea abies* pod č. 54 s výborným zdravotním stavem. Podél druhé strany budovy směrem od hřiště je stromořadí čtyř *Larix decidua* pod č. 56 – 59, které lemují chodník, takže mají jednostranně omezené růstové podmínky. Půda kolem stromů je udupaná zřejmě od dětí a myslím si, že stromy tam nějak zvlášť neprospívají. Stromořadí dále pokračuje třemi *Picea abies*, č. 60 – 62, kdy jsou ve zhoršeném zdravotním stavu, mají taktéž omezené růstové podmínky, vlivem blízkého chodníku. Stromy neprospívají, mají proschlé koruny, udupanou zeminu kolem kořenového systému. Dřeviny mají oproti výšce stromu malý kmen, což by také mohl být důvod k vyvrácení těchto stromů. Z mého pohledu stromy i stíní a do oken školy neproniká dostatečné světlo, viz.obr. č. 14.

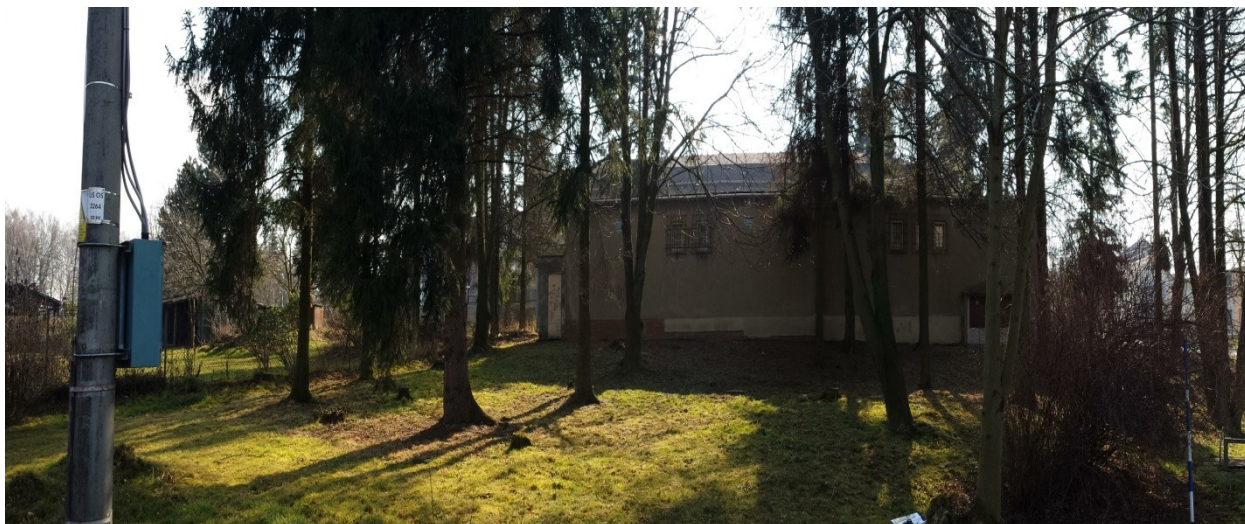
Obr. č. 17 – Stromy pod budovou mateřské školy. Zdroj: Bc. Lenka Skácelová, 2014.

Stromy s číslem 112, 114, 115, 116, 118, 120, 122 a 123 jsou všechno *Picea abies*, představující vzrostlé stromy, které mají proschnuté spodní patro větví, z nedostatku světla a z nahuštění ostatních stromů. Koruny těchto stromů jsou ale v pořádku. Na většině těchto stromů jsem zaznamenala opět místa na kmenech s výtokem mízy. Mezi tyto jehličnany jsou tu i vysazené *Tilia platyphyllos* s č. 119 a 121, které jsou ve výborném stavu a

oživujícím prvkem je *Aesculus hippocastanum* s č. 117. V této ploše bych ještě chtěla uvést to, že její nevýhodou je, že si přes ni lidé zkracují cestu z tramvajové zastávky a tím je půda kolem stromů udupaná „na beton“ a poškozují se tím i kořeny, které u některých stromů vyčnívají z půdy.

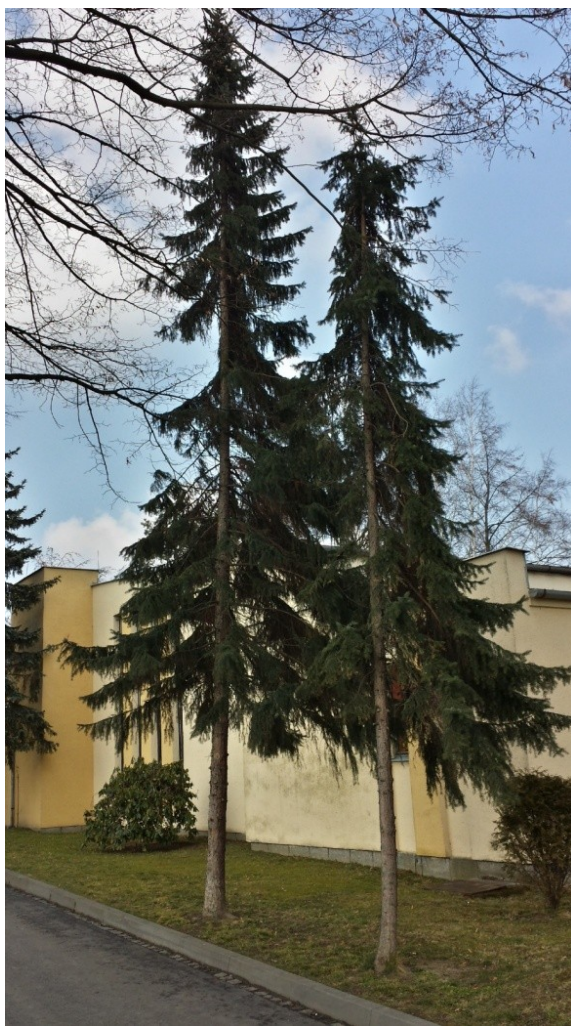
Obr. č. 21: Stromy č. 42 a 43 – *Abies alba*.  
Zdroj: Bc. Lenka Skácelová, 2014.

Pod č. 41 se nachází mladý strom *Thuja occidentalis*, který je ve výborném zdravotním stavu. Číslo 42 a 43 náleží dvě *Abies alba*, které mají zdravotní stav hodnocen jako dobrý, mají jednostranně omezené růstové podmínky, z důvodu betonové cesty. Stromy v daném místě neprospívají, mají nepoměr mezi výškou stromu a šířkou kmene. Mají tzv. vlajkovitý tvar z důvodu silnějšího nárazového větru, viz. obr. č. 21. Na posledním rohu budovy, pod č. 44 a 45 se nachází dva velké *Picea pungens*, které ze zdravotního byly hodnoceny jako dobré. Mají mírně proschlé větve, ale dle mého názoru je to dáno tím, že jsou blízko sebe.

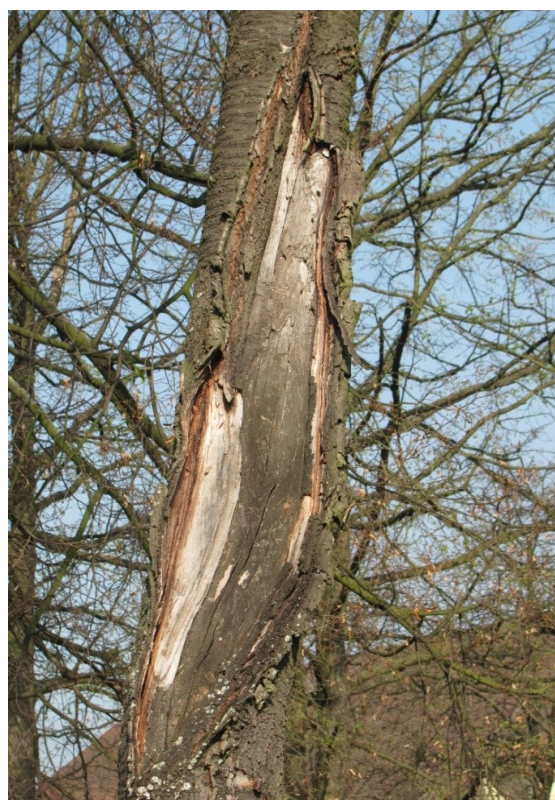
Obr. č. 28 : Strom č. 13 – *Cerasus avium*.  
Zdroj: Bc. Lenka Skácelová, 2014

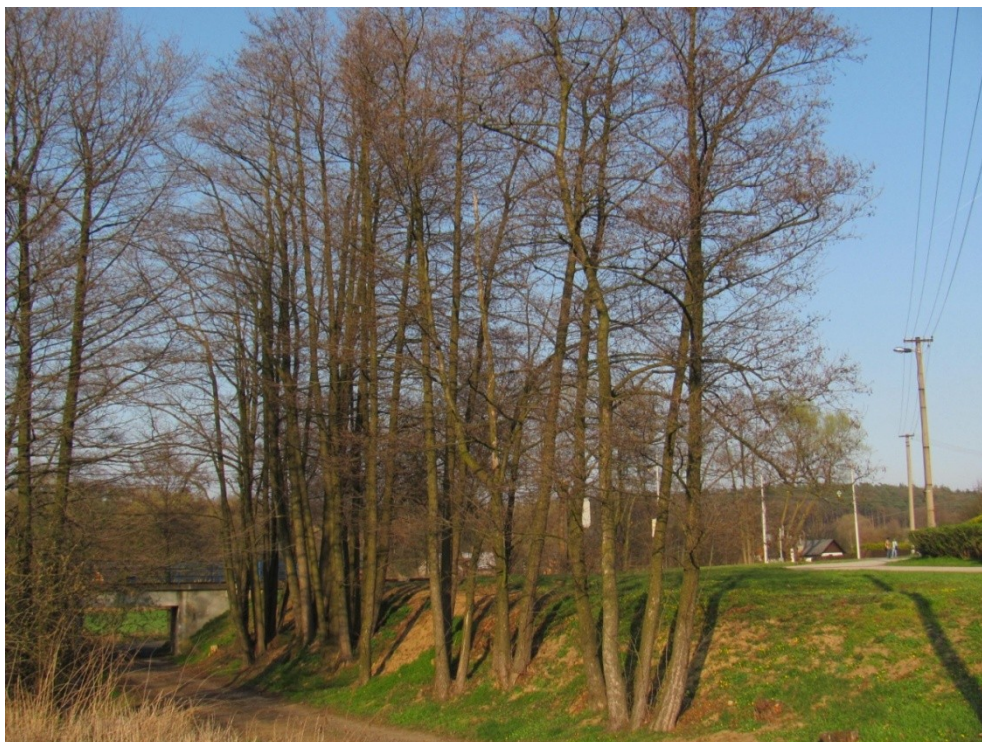
**Další plocha s č. 5**, dle obr. č. 29 se nachází podél ulice Mlýnská. Za mostem po levé straně se nachází stromořadí *Alnus glutinosa*, viz. obr. č. 32. Bylo zmapováno dvanáct dřevin. Po terénním průzkumu bylo zjištěno, že č. 42 *Salix capreae* je vykácená a č. 43, taktéž *Salix capreae*, je v dobrém zdravotním stavu. Ostatní dřeviny až po č. 53 jsou *Alnus incana*, ve výborném zdravotním stavu. Růstové podmínky mají neovlivněné, možná jen mají menší růstový prostor z důvodu nahuštění ostatních dřevin.

Obr. č. 32 :*Alnus glutinosa*. Zdroj. Bc. Lenka Skácelová, 2014.
